Beskedent overtryk gav spektakulære følger

Published in:
Dansk Kemi

For at undertrykke generende opskumning blev en tank sat under et såkaldt "meget beskedent overtryk". Pludselig svigtede samlingen i bunden. Tanken nåede en højde på 30 m og faldt ned og knuste en varevogn. Uheldet viser, at et stort volumen af gas under lavt tryk indeholder en ikke uvæsentlig mængde energi.

Af Frank Huess Hedlund

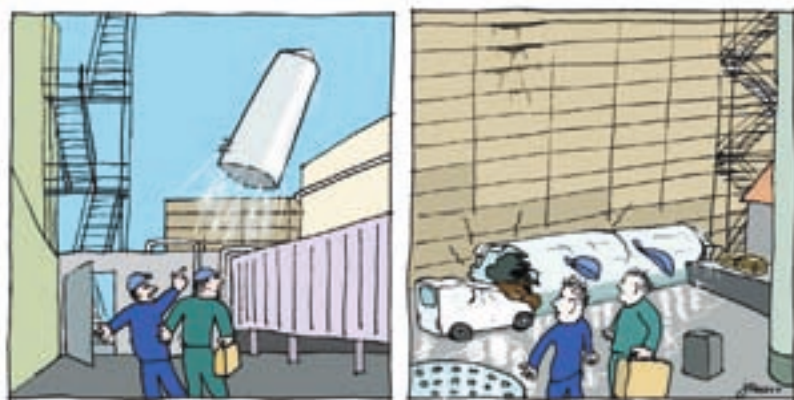
og en sprængplade kan kun anvendes én gang. På grund af sin simple konstruktion og få komponenter anses sprængplader ofte for at have en højere pålidelighed end sikkerhedsventiler.

Der er flere sprængplader på markedet med brudtryk lige under 50 kPa, netop tiltænkt trykbeholderdirektivet, således at trykket aldrig overstiger direktivets tærskeltryk.

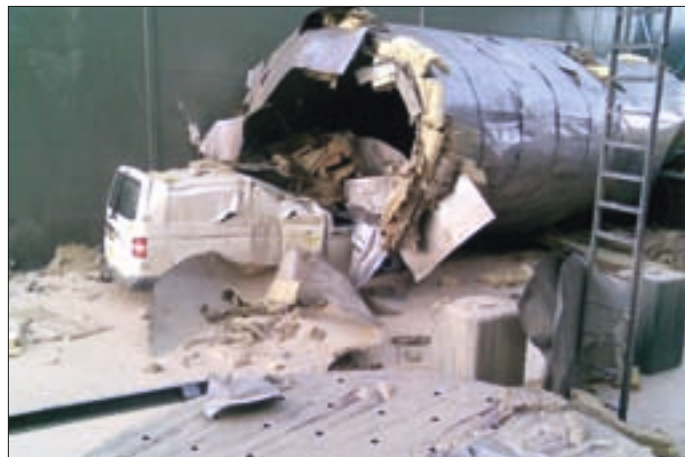
Figur 2. Den fire tons tunge tank landede oven på en lille varebil. Det flyder med rockwool, isoleringskapper og gærfløde. Foto venligst stillet til rådighed af IW Michaelsen.

Den overvejende sandsynlige årsag til uheldet er, at niveauføleren i bunden af den lille beholder er svigtet, således at ventilen ikke har fået signal til at lukke. Derved har tryklufft kunnet strømme ind i den store tank.

De to teknikere var naturligvis målløse over at se, at deres bil pludselig lå under en fire tons tung tank. Og det samme var folk på bryggeriet. Hvordan i alverden kunne det dog ske? Tankens sprængplade var intakt, og undersøgelser viste, at den fjederbelastede ventil åbnede, som den skulle. Tanken havde jo kun været under "et ganske lille overtryk".
